# **Quillinzo: Agua, paisaje y comunidad en busca de una gestión regenerativa.**

Un estudio sociohidrológico para una gobernanza participativa de las cuencas serranas. Córdoba, Argentina.

### **TRABAJO FINAL INTEGRADOR**

**Especialista en Gestión de Cuencas Hidrográficas**

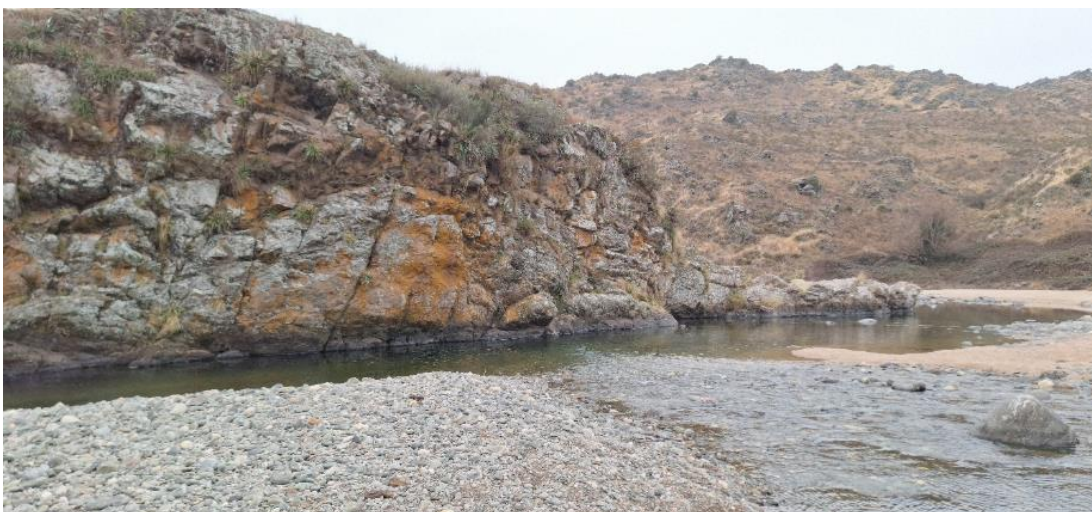
**Fotografía 5:** Nacimiento del río Quillín. Unión del río Guacha Corral y del arroyo del Potrero. Se observa el lineamiento de la falla Guacha Corral. Foto: Daniel Ulla.

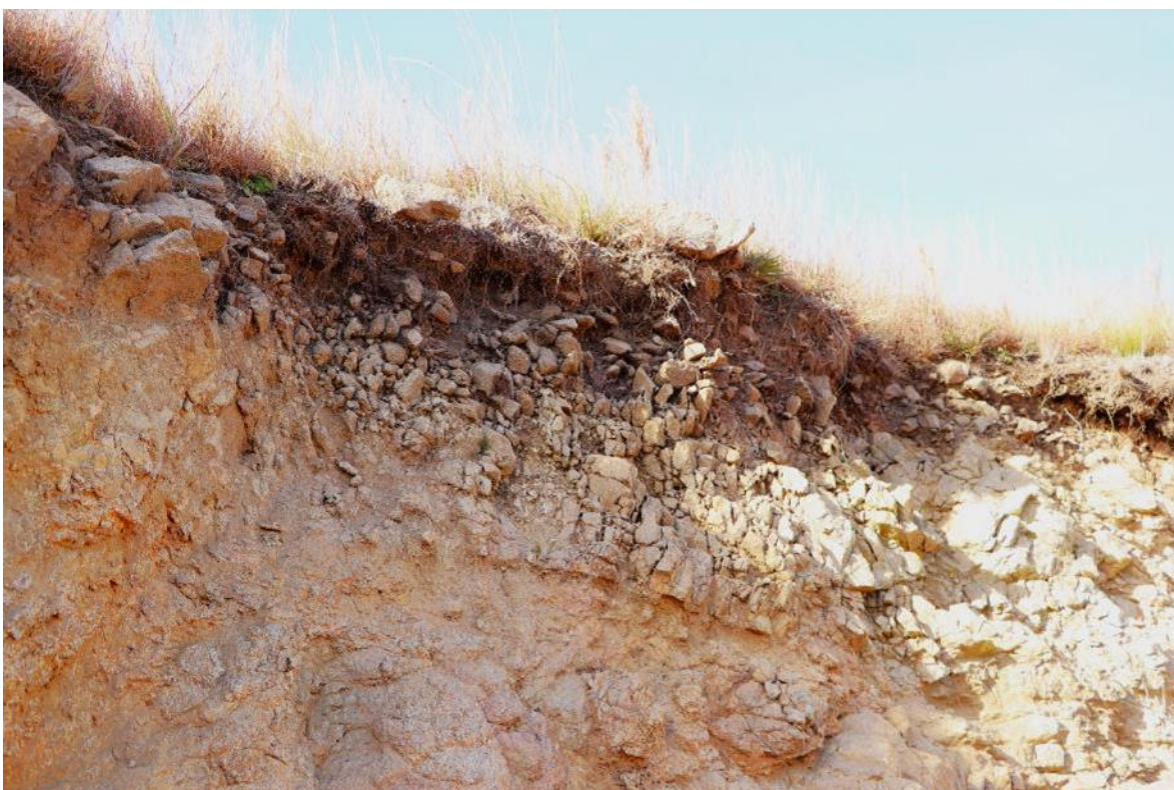
Los suelos de la región a nivel general son entisoles y molisoles someros con alternancia de afloramientos rocosos (Fotografía 12).

**Fotografía 12:** Característica de suelo somero y muy susceptible a la erosión. Foto: Daniel Ulla.

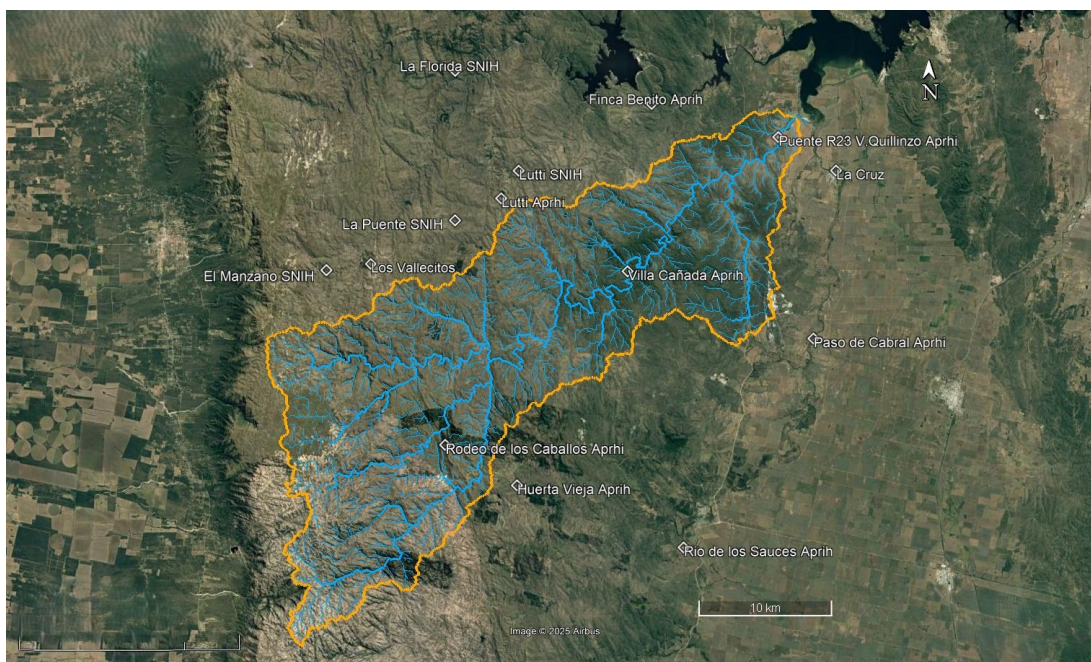
**Figura 15:** Estaciones meteorológicas.

Instituto Nacional del Agua (INA), opera estaciones en El Manzano, La Puente y Lutti (Instituto Nacional del Agua, 2025). Por otro lado, se destaca la red automática de la Administración Provincial de Recursos Hídricos (APRHI), que dispone de estaciones meteorológicas automáticas equipadas con sensores eléctricos y sistemas de telemetría que transmiten datos en tiempo real cada 10 minutos (Figura 15).

Estas estaciones están distribuidas en área de estudio, incluyendo: Cuenca Letanías–Vallecitos, Cuenca Lutti, Rodeo de los Caballos, Cuenca Alta del Río de los Sauces–Huerta Vieja, Cañada del Sauce, Río de la Cruz–Paso Cabral y Finca Benito.

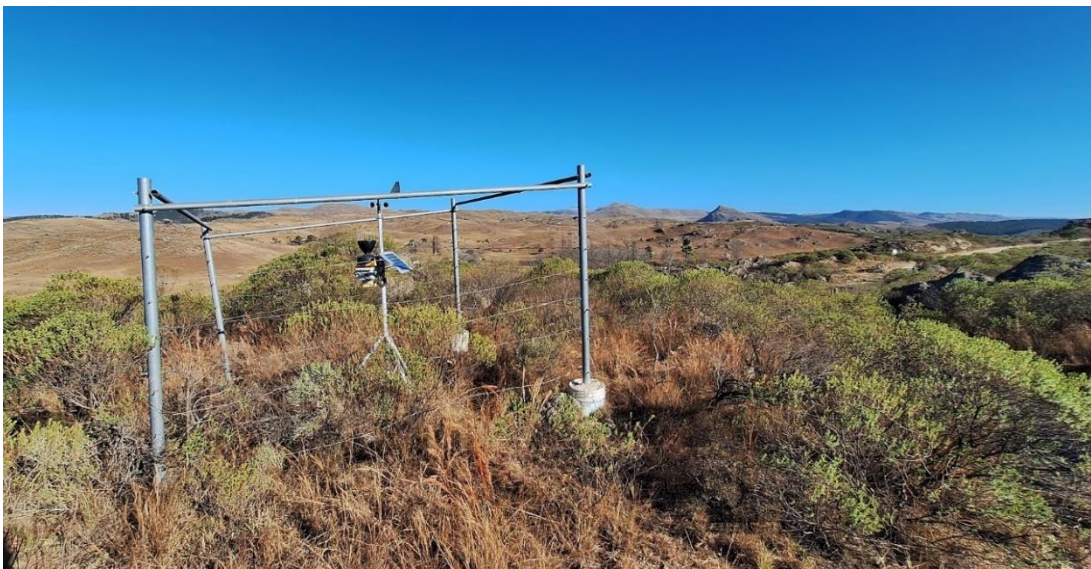
**Fotografía 13:** Estación meteorológica APRHI Rodeo de los Caballos. Foto: Daniel Ulla

Las variables registradas comprenden: temperatura del aire y del suelo, precipitación, humedad relativa, radiación solar (total e incidente), velocidad y dirección del viento, presión atmosférica, punto de rocío, sensación térmica y evaporación. Complementariamente, se cuenta con dos estaciones limnimétricas automáticas, de particular relevancia para la medición de caudales y el análisis de la dinámica hidrológica del río Quillínz, ubicadas en desembocadura de los ríos Río de la Cruz (Puente RP E61) y el río Quillínz (Puente RP 23) (Aprhi, 2025).

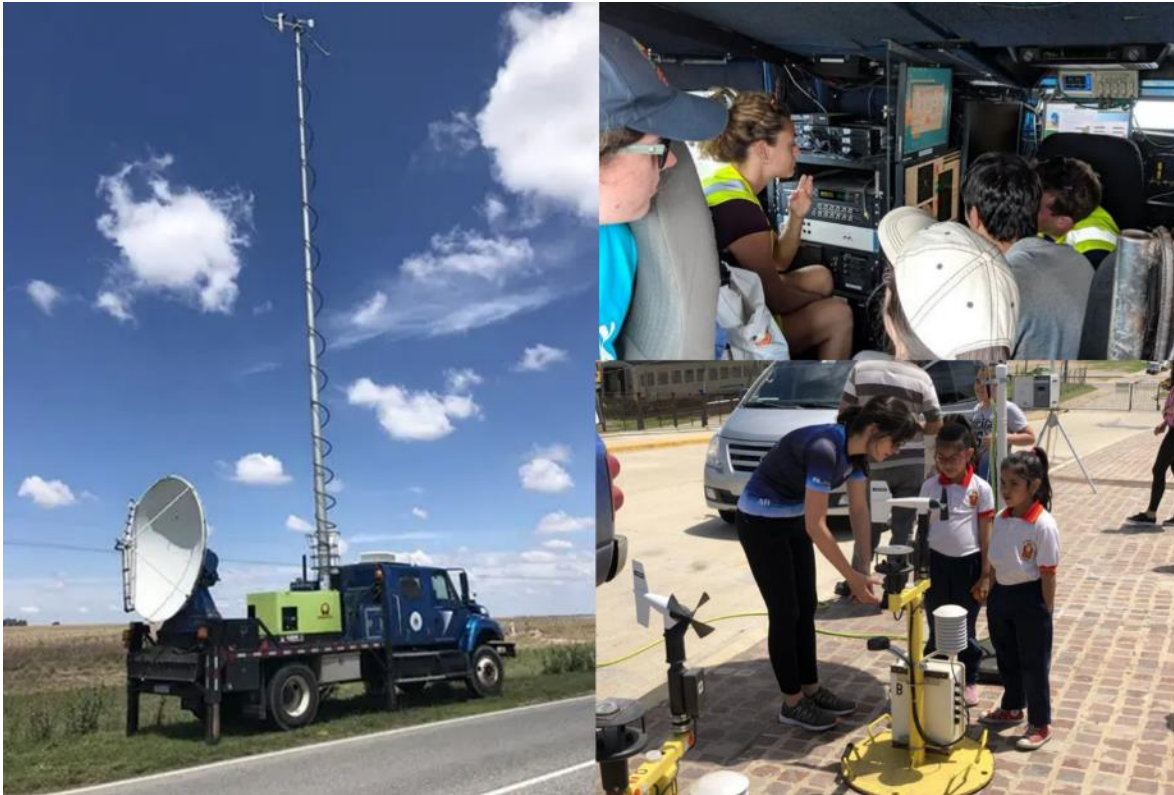
**Fotografía 14:** “Doppler on wheels” y equipamiento de RELAMPAGO - Fuente @RelampagoEdu

Su objetivo principal fue comprender por qué esta región experimenta algunas de las tormentas más intensas del mundo, dimensionar el impacto de estas tormentas en la cuenca y construir un sistema de modelación hidrometeorológica. Durante esta campaña, que se llevó a cabo entre octubre de 2018 y marzo de 2019, los científicos desplegaron radares móviles, sensores atmosféricos y estaciones de observación para capturar datos en tiempo real, que son claves en la dinámica de estas tormentas (Figura 14). Se investigaron aspectos como la formación de superceldas, la influencia de la corriente de Chorro de Bajo Nivel de Sudamérica y la interacción entre la topografía y la convección profunda. Utilizaron modelos hidrometeorológicos, como WRF y WRF-Hydro y herramientas desarrolladas por la NASA (National Aeronautics and Space Administration) integrando la información de múltiples satélites para estimar la precipitación global.

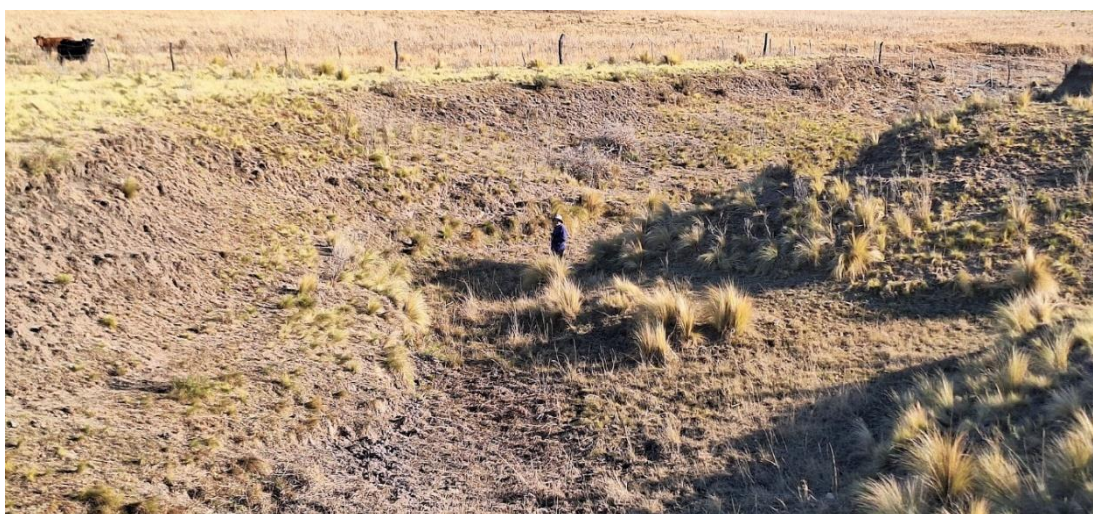
**Fotografía 36:** Mallín degradado. Huerta vieja. Cuenca del río La Cruz. Foto: Daniel Ulla..

La degradación de los mallines está directamente vinculada a la pérdida de cobertura vegetal, desencadenando procesos erosivos por acción del sobrepastoreo y los incendios forestales.

A menor cobertura estos ambientes se tornan más vulnerables. Ante precipitaciones intensas comienza una actividad erosiva denominada incisión fluvial, profundizando el cauce de la vía de escurrimiento y desestabilizando sus riberas (Fotografías 36 y 37). Este último proceso provoca el descenso del nivel freático, la superficie del mallín pierde humedad e incrementa su temperatura, iniciando una dinámica de aridización con cambios en la vegetación, alterando la circulación del agua subterránea, perdiendo de forma definitiva su funcionalidad. (Lord, 2011) (Andreazzini, 2020)

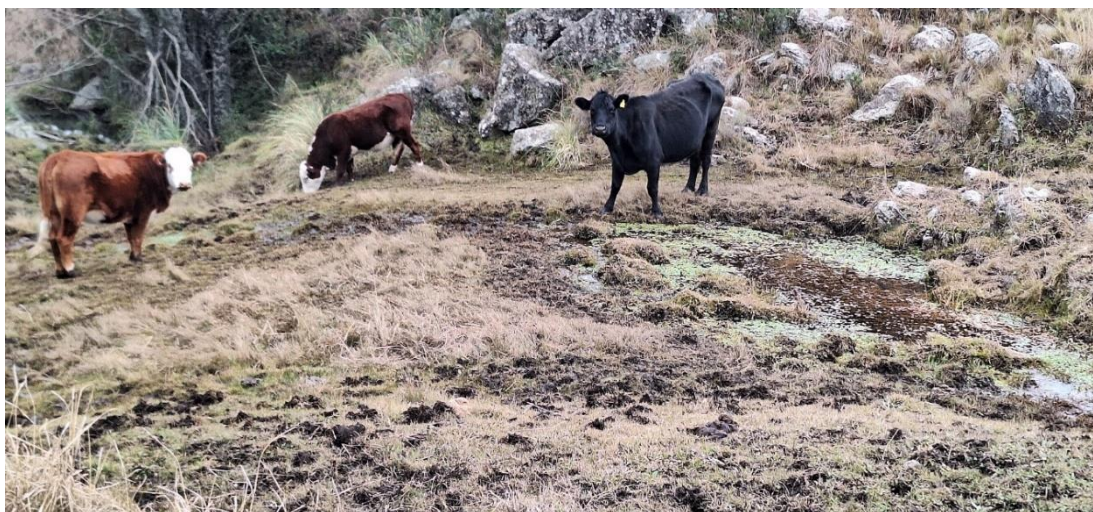
**Fotografía 37:** La hacienda al pisar amasa el ojo del mallín. Cerro Colorado. Foto: Daniel Ulla.

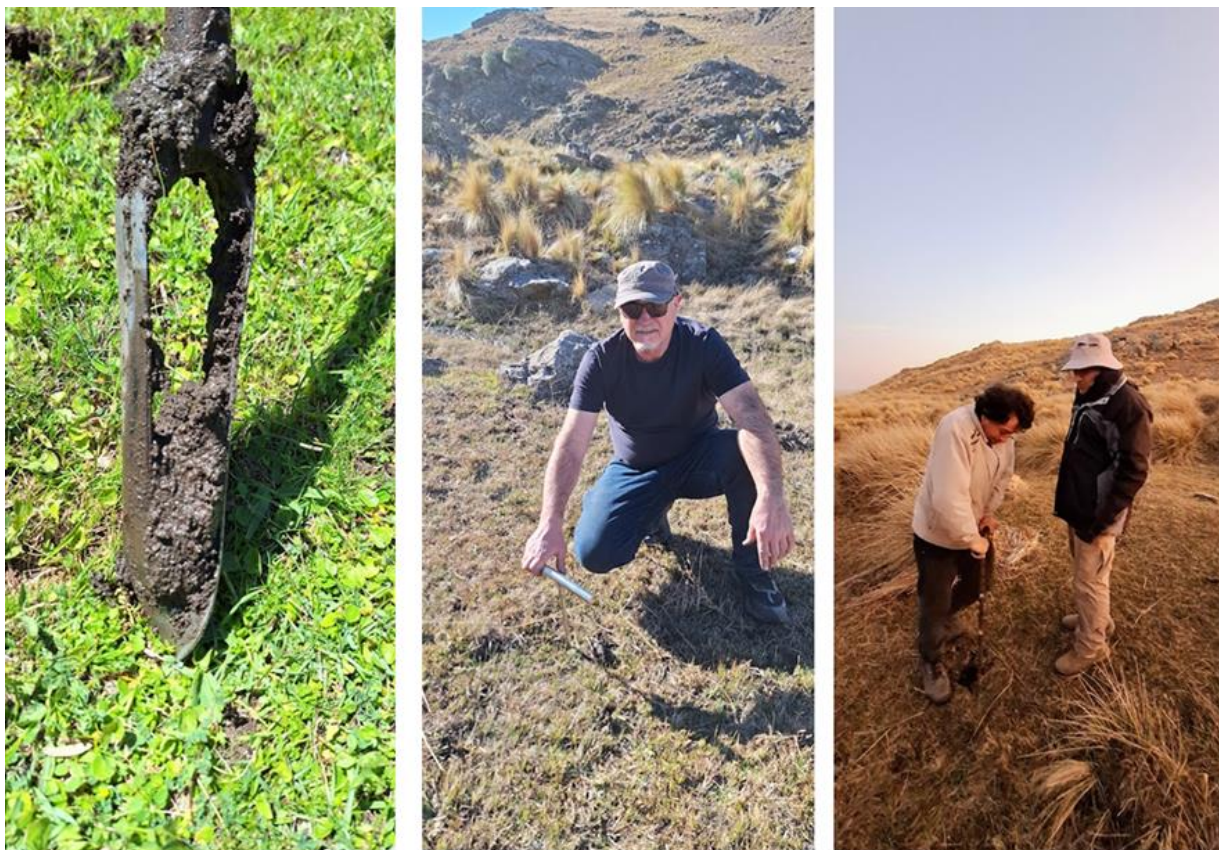
Se tomaron muestras de suelo con un barreno tipo holandés, herramienta utilizada para realizar agujeros o pozos cilíndricos extrayendo el material sólido perforado por medio de un tornillo helicoidal rotatorio (Fotografía 38).

**Fotografía 38:** Toma de muestras de suelo. Fotos: Daniel Ulla.

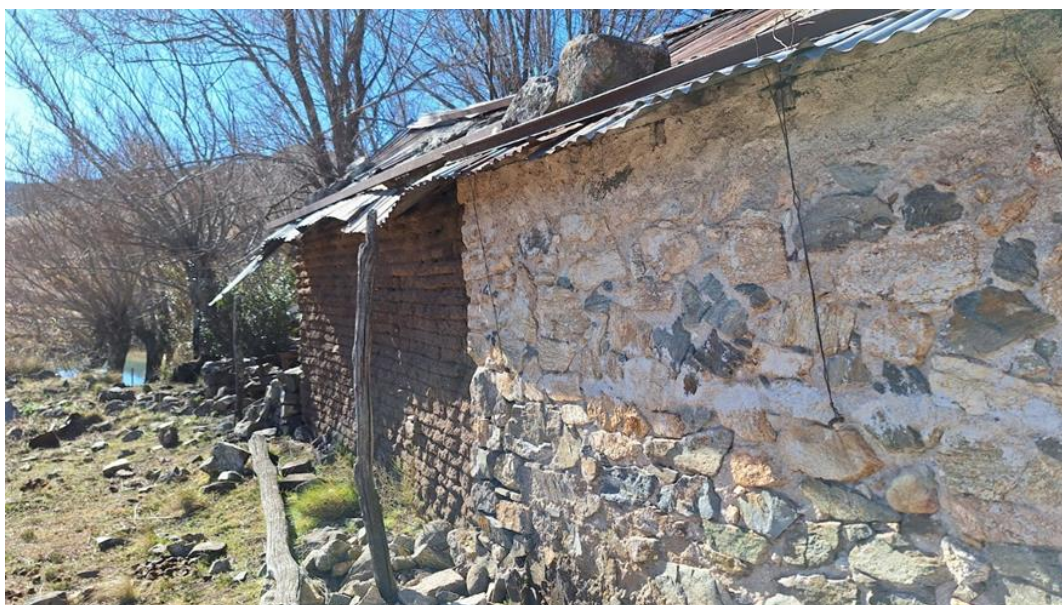
**Fotografía 40:** La tierra de los mallines también se utilizó para la construcción. Foto: Daniel Ulla

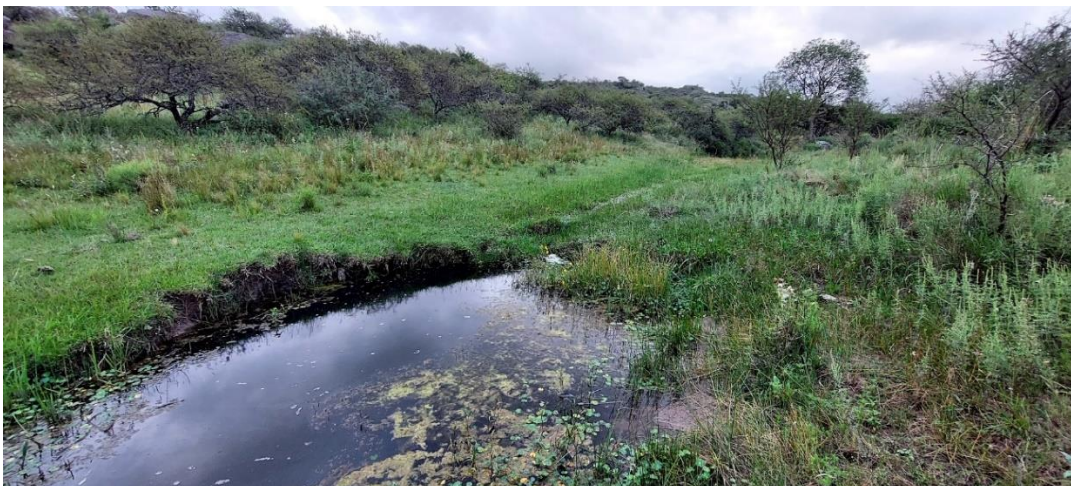
**Fotografía 41:** Mallín erosionado. Foto: Daniel Ulla.

En el marco del debate sobre la Ley de Humedales, cuyo objetivo es establecer presupuestos mínimos para la conservación y el uso racional de estos ecosistemas, es imprescindible incorporar los mallines serranos en los inventarios nacionales. Asimismo, es fundamental definir criterios de manejo sostenible que garanticen su protección, prevengan su degradación y fortalezcan su rol en el equilibrio ambiental (Fotografías 40 y 41).

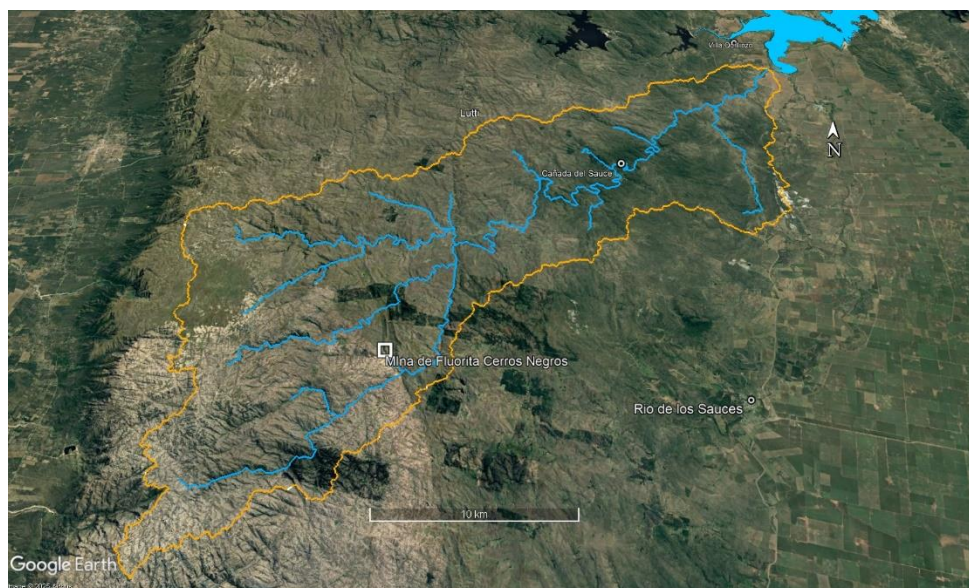
**Figura 23:** Ubicación de la mina de fluorita Cerros Negros. Elaboración propia

La mina Cerros Negros, ubicada en la subcuenca Alta Sur a 1300 m s.n.m es la más importante de la cuenca (Figura 23). Esta cantera pertenece a la empresa Fluorita Córdoba S.R.L. y es la única en Argentina que está en producción casi continua desde el año 1991, con un ritmo de 2500 ton/mes y leyes promedio de 32 % de fluorita cálcica ( $\text{CaF}_2$ ). Por cada tonelada neta extraída la mina produce 13 toneladas de escombros (Sacchi, 2020).

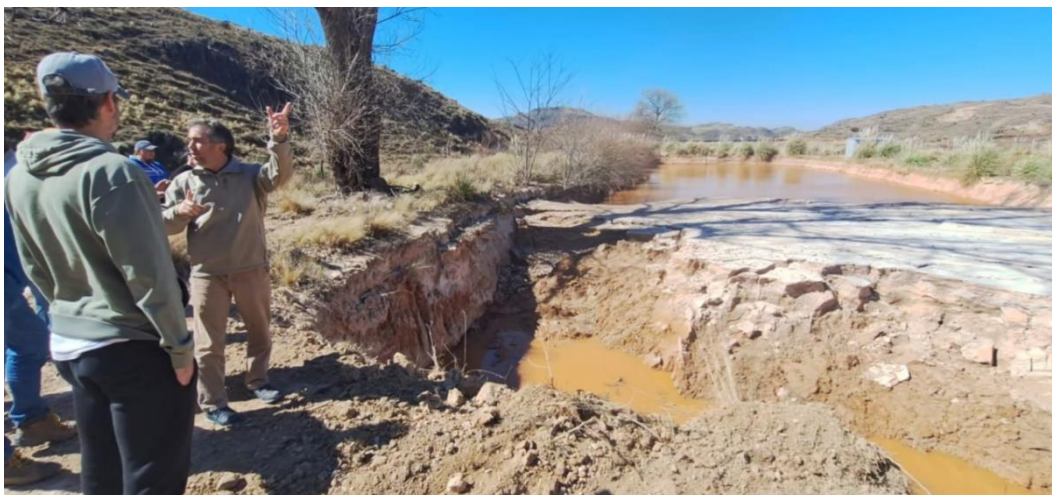
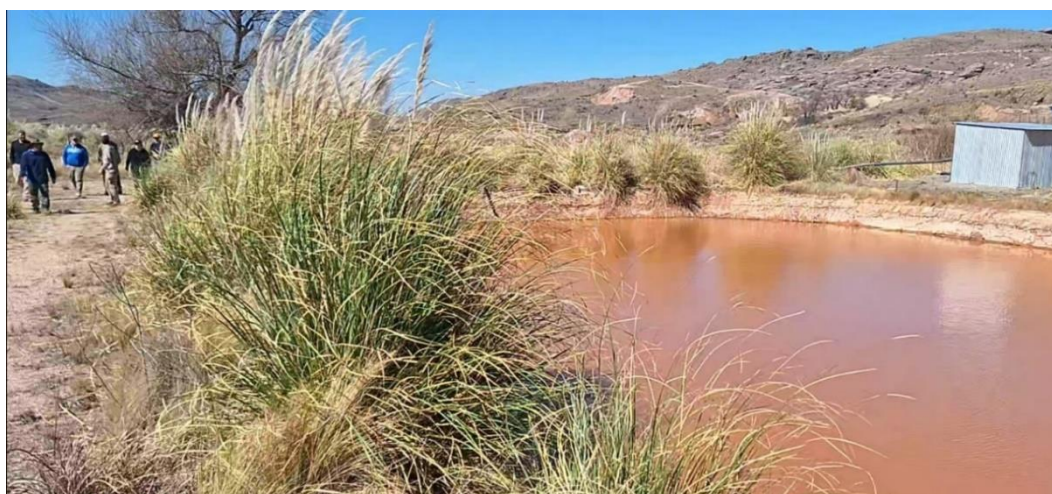
**Fotografía 42:** Represa de decantación de arcillas. Foto: Daniel Ulla.

**Fotografía 43:** Represa de decantación de arcillas. Foto: Daniel Ulla.

En paralelo, se implementó un sistema de tratamiento de agua en la planta de procesamiento, con el objetivo de reducir el impacto hídrico. Durante el proceso de flotación, el agua adquiere una coloración anaranjada por el contenido de arcillas liberadas en la molienda. Para su depuración, se estableció un circuito cerrado en tres etapas: primero, el agua es conducida a una represa de decantación donde sedimentan las partículas arcillosas; luego, el efluente pasa a una laguna artificial con vegetación acuática que actúa como biofiltro natural, mejorando los parámetros físico-químicos; finalmente, el agua es derivada a un tanque de almacenamiento donde alcanza condiciones de transparencia y un pH en torno a 8.5, lo que permite su reutilización en el circuito industrial. Este sistema ha permitido reducir en aproximadamente un 70 % el consumo total de agua en la planta, según lo informado por el gerente comercial del establecimiento. En reconocimiento a esta mejora en la eficiencia hídrica, la empresa recibió el Premio Provincial a la Ecoeficiencia en el año 2014 (Bentivoglio, 2025) (Ver fotos 42,43,44,45,46 y 47).

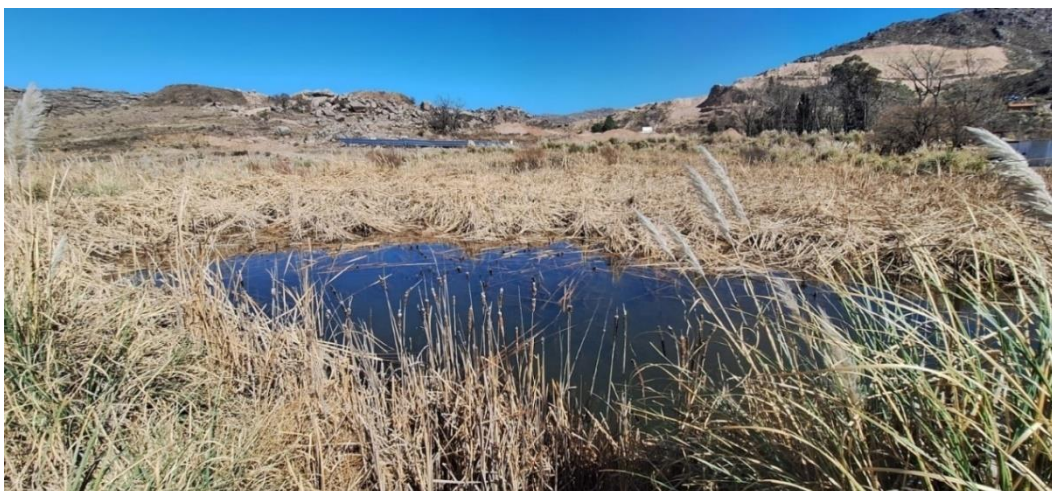
**Fotografía 44:** Humedal artificial. Fitodepuración de aguas. Foto: Daniel Ulla.

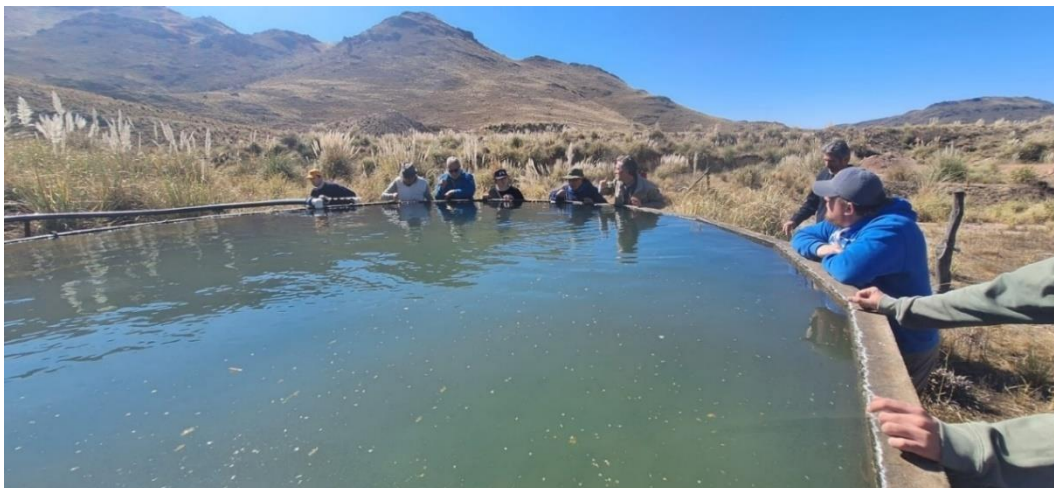
**Fotografía 45:** Tanque de almacenamiento de agua depurada para su reutilización. Foto: D. Ulla.

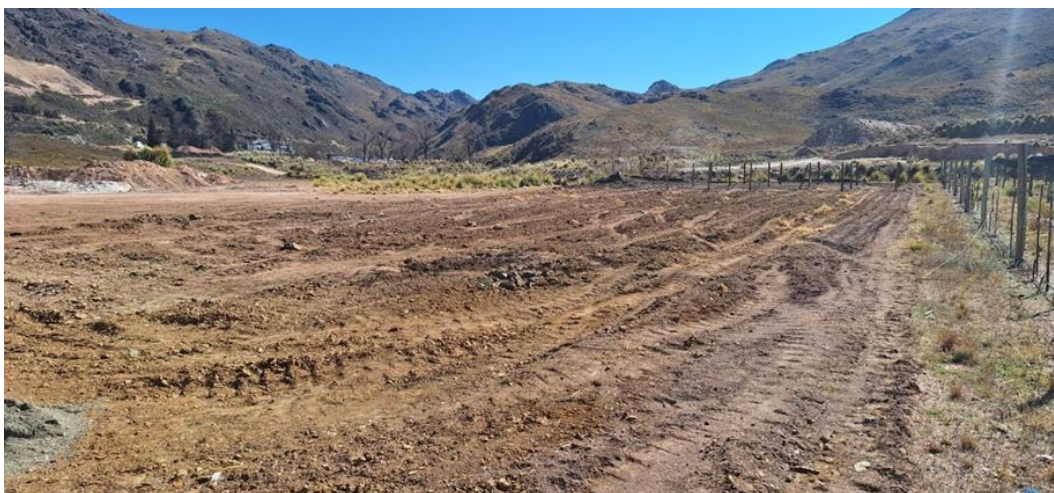
**Fotografía 46:** Terraza que se construye con los escombros graníticos para ampliar la viña. Foto: Daniel Ulla.

sancionada. A partir de ahí, la empresa inició en 2009 un proceso de remediación del pasivo ambiental generado por la acumulación de escombros graníticos. Esta intervención consistió en la conformación de una terraza estabilizada construyendo suelos fértiles, sobre la cual se implantó posteriormente un viñedo de tres hectáreas, logrando una puesta en valor paisajística y económica (Sacchi, 2020).

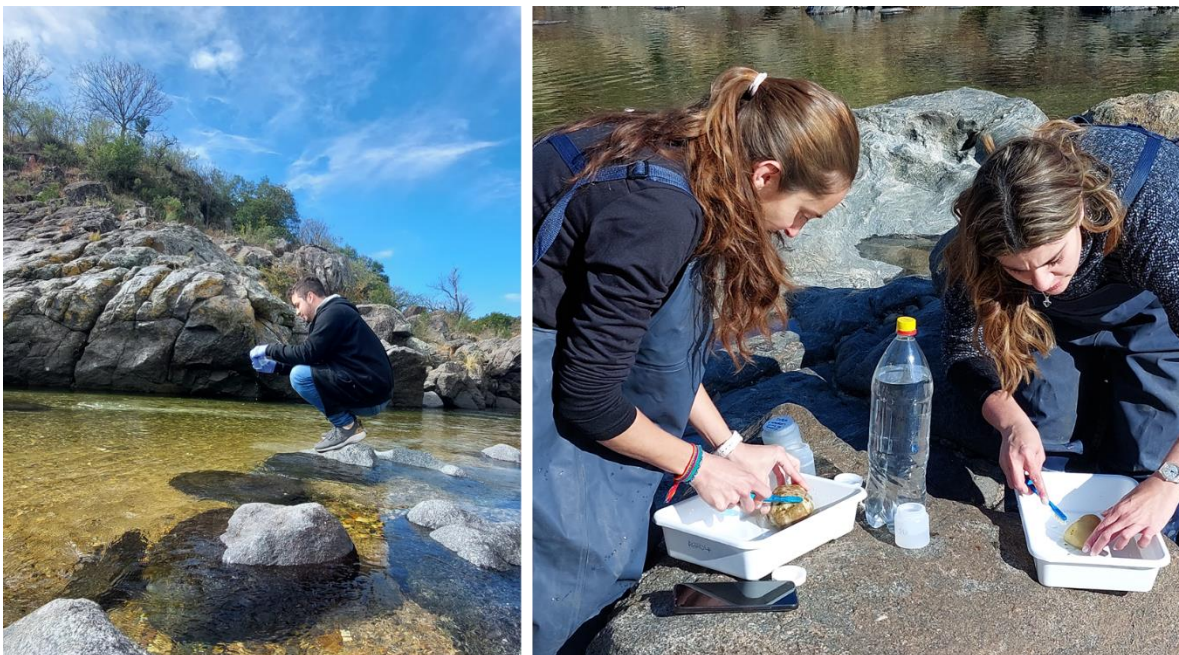
**Fotografía 49:** Toma de muestras en el río Quillínz. UNRC-Monterita del Quillínz

La presencia de ciertos organismos microscópicos, como bacterias, virus y parásitos, constituye un indicador clave de posibles procesos de contaminación en cuerpos de agua superficial. La evaluación de su calidad microbiológica resulta fundamental para identificar riesgos sanitarios y, en caso de ser necesario, orientar la implementación de medidas correctivas que garanticen su disponibilidad, contribuyendo así a la mejora de la calidad de vida y la salud pública (Gambero et al., 2024) (Foto 48 y 49).

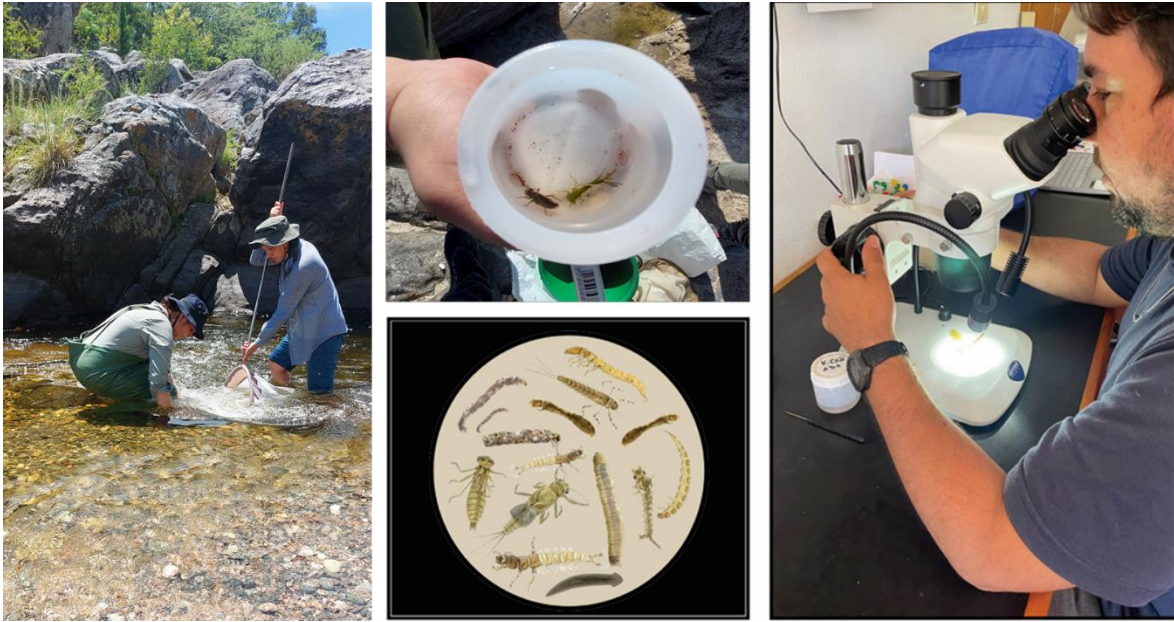
**Fotografía 50:** Técnica de campo y laboratorio. Identificación y recuento de invertebrados bentónicos

Entre 2022 y 2023 un equipo de investigadores del Departamento de Ciencias Naturales. Facultad de Ciencias Exactas, Físico-Químicas y Naturales de la UNRC estuvieron trabajando en el río con una técnica de campo y laboratorio sencilla y efectiva que es el monitoreo de invertebrados en las cuatro estaciones del año. Recolectaron muestras de invertebrados bentónicos en los 3 sitios de muestreos descriptos anteriormente y fueron llevadas para ser identificadas y analizadas en laboratorio (Foto 50 y 51).

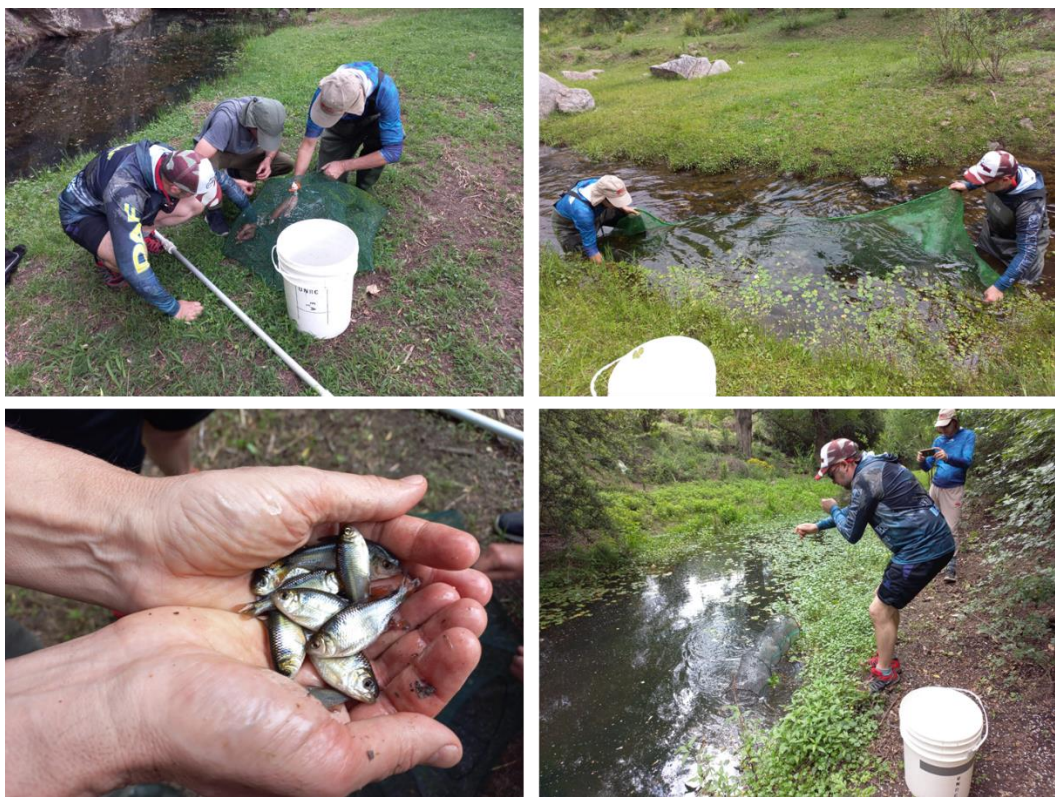
Fotografía 52: Muestreos en el Nogal. Investigadores de INCIVET- CONICET- UNRC

En el año 2024, un equipo de investigadores de la Facultad de Agronomía y Veterinaria de la UNRC, realizó un estudio preliminar de un día de en diferentes arroyos tributarios del río Quillinzo a la altura de la localidad de Villa Cañada del Sauce (Foto 52).

Utilizando redes, trampas y líneas con boyas y anzuelos “mosca”. La mayoría de los peces fueron contados y devueltos al agua.

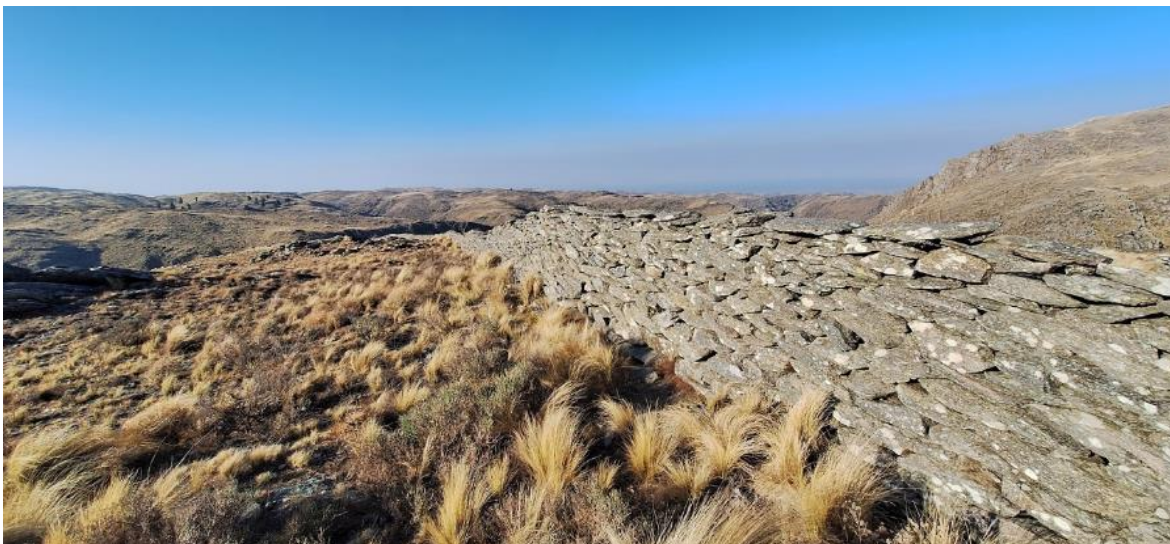
**Fotografía 55:** Pirca en zona de Pueblo Escondido. Cerro Áspero. 1910 m s.n.m. Foto: Daniel Ulla.

Si bien pertenecen al periodo rural y no fueron, como se cree construidas por los pueblos originarios, no es menos cierto que estas pircas reflejan una impecable técnica de construcción heredada de los comechingones, quienes sí la usaban para demarcar provincias dentro de su territorio en kilométricas paredes, y que, a su vez, las heredaron de la cultura preincaica del Valle Calchaquí, que extendió sus influencias culturales y técnicas hasta llegar a estas latitudes (Pardo, 2023).

Se estima que tienen una antigüedad entre 100 y 200 años, dado que en esa época no existía el alambrado (Fotografías 55 y 56).

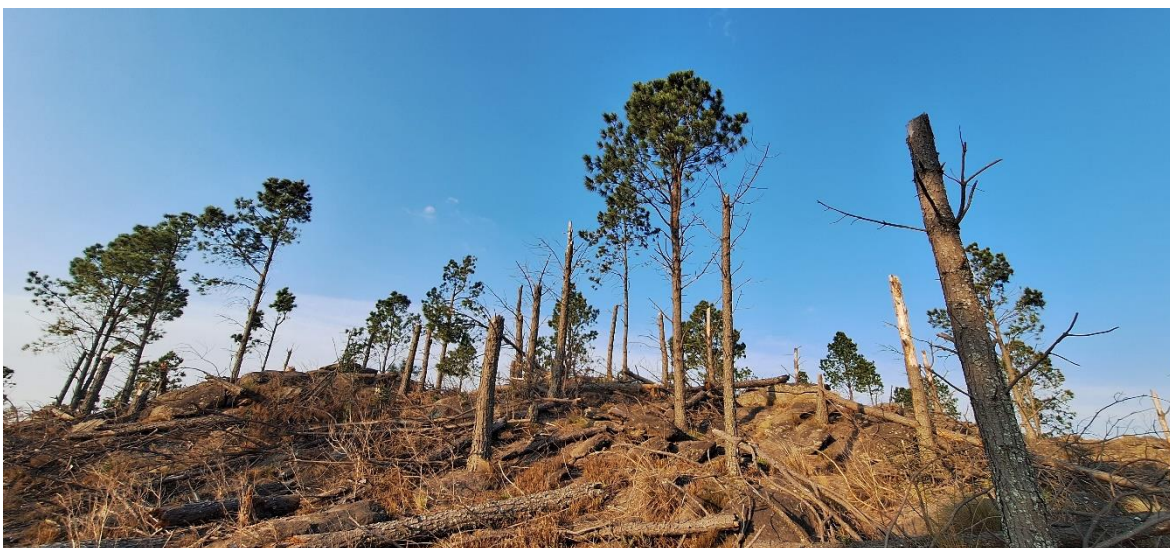
Estas forestaciones monoespecíficas de *Pinus elliottii* y *Pinus taeda* están presentando una alta vulnerabilidad frente a plagas y enfermedades, debido a su baja diversidad estructural y funcional. Esta homogeneidad favorece la propagación de organismos especializados, como lo demuestra un estudio técnico reciente que identificó ataques severos de *Arhopalus rusticus* y *Arhopalus syriacus* (Cerambycidae), insectos exóticos que barren el floema de los pinos. Se observó una alta mortalidad en ejemplares con DAP cercano a 20 cm, lo que genera pérdidas económicas y sanitarias relevantes (Antonelli et. al, 2020). Este fenómeno evidencia la fragilidad de los monocultivos forestales frente a dinámicas ecológicas complejas (Foto 62).

**Fotografía 62:** Forestación sobre RP 471 cercana a la localidad de Lutti atacada por barrenadores del floema del pino. Foto: Daniel Ulla.

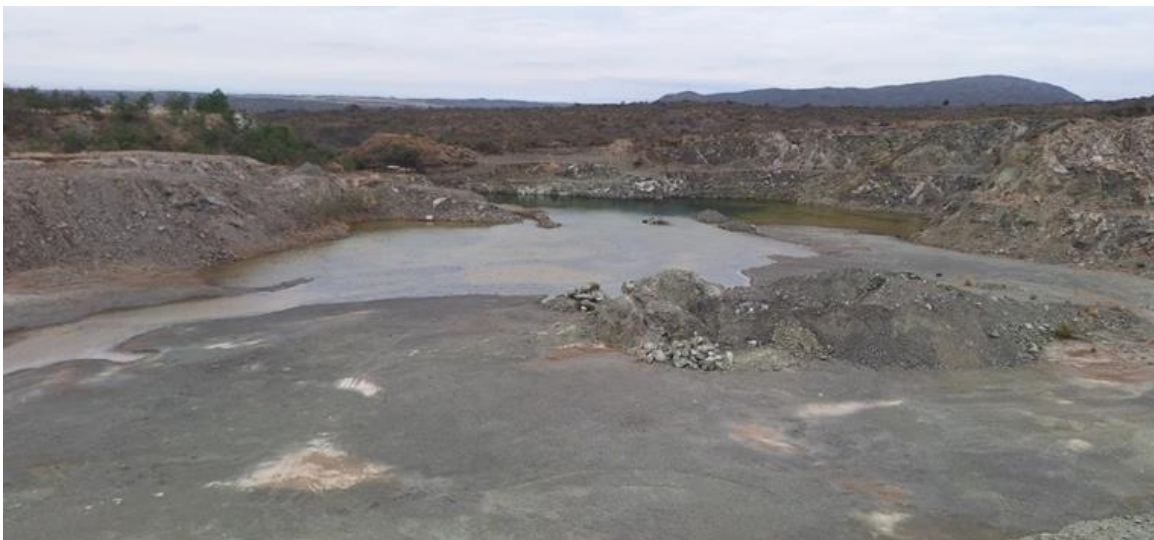
**Fotografía 64:** Sitio donde se extrajo serpentinita. Mina La Maga. Foto: Daniel Ulla

La serpentinita que se extrae en la Mina La Maga (Foto 64) se utiliza principalmente en la industria siderúrgica, especialmente en la fabricación de chapas laminadas en frío y caliente. ( Fluorita Córdoba, 2025).

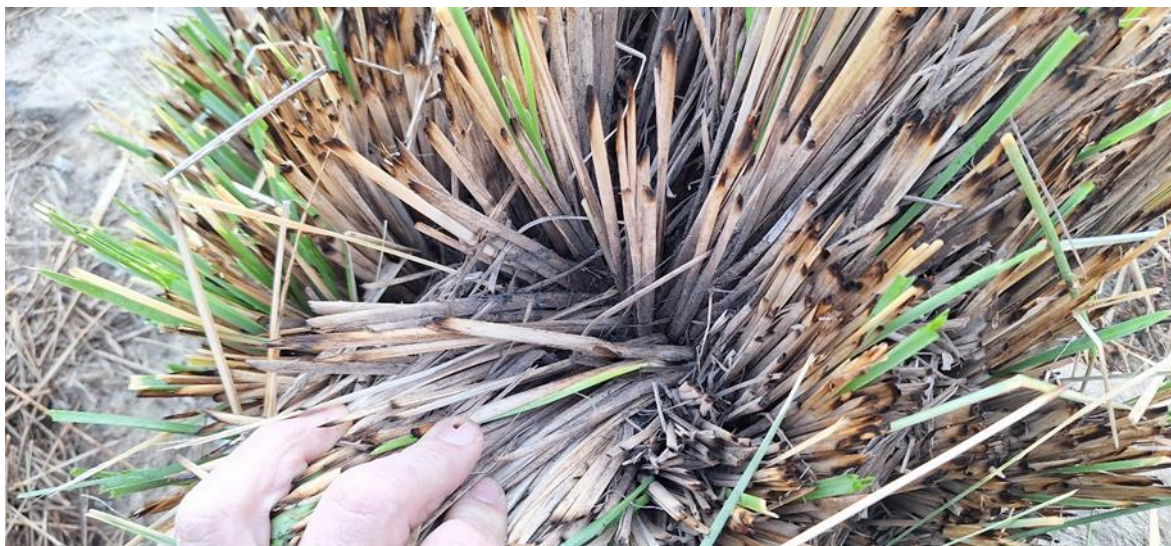
**Fotografía 71:** *Poa stuckertii* está adaptada a los incendios de pastizales. La baja concentración de oxígeno en el centro de su densa mata impide que mueran sus yemas. Foto: Daniel Ulla.

En el contexto de la cuenca del río Quillín, donde su vegetación responde a un gradiente altitudinal, es importante diferenciar entre incendios de pastizales y forestales, ya que sus características, impactos y procesos de recuperación difieren significativamente. Los incendios de pastizales suelen propagarse rápidamente debido a la alta inflamabilidad de las gramíneas secas, pero en general presentan menor intensidad térmica y afectan vegetación de porte bajo. Aunque pueden generar pérdida de cobertura vegetal y erosión superficial, los pastizales nativos tienen una mayor capacidad de regeneración natural, especialmente si las condiciones de humedad y fertilidad del suelo son favorables. Es el caso de *Poa stuckertii*, una gramínea nativa de los pastizales serranos que resiste los incendios gracias a que sus yemas están protegidas en el centro de la mata, donde la temperatura es baja y el oxígeno escaso. Esta estructura le permite rebrotar rápidamente tras el fuego, favoreciendo la recuperación de la cobertura vegetal, la estabilidad del suelo y la conservación de hábitats nativos.

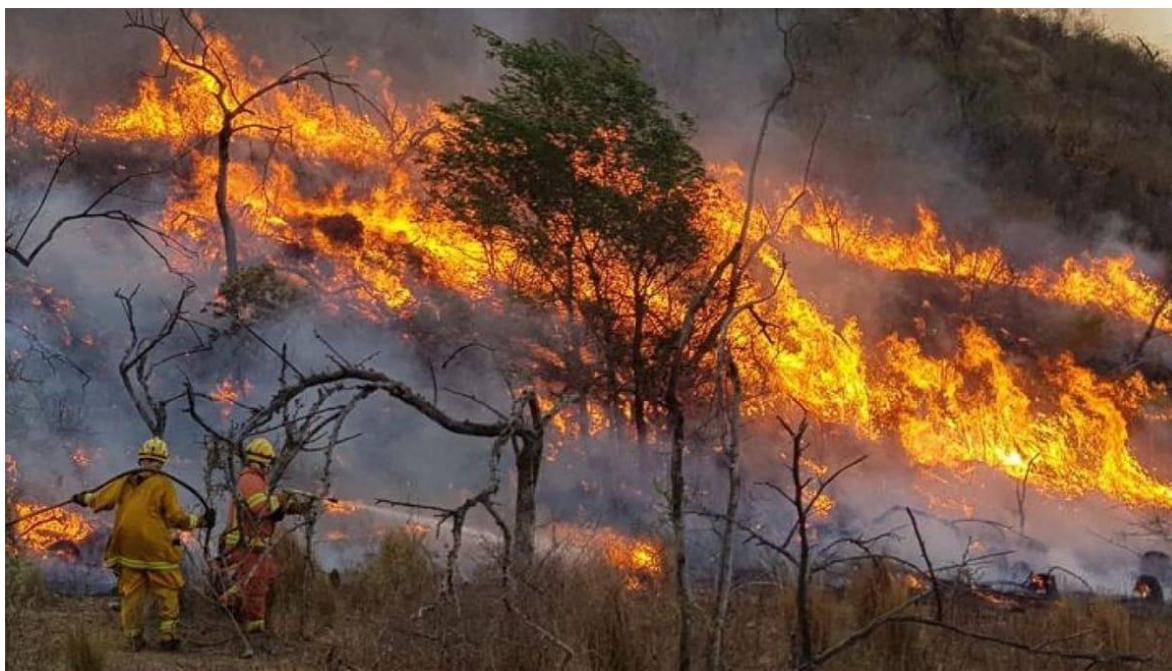
**Fotografía 72.** Incendio en las Sierras de Córdoba.

Respecto a las causas y factores que propician los incendios en la provincia de Córdoba (Foto 72), es una combinación de factores climáticos, ecológicos y antrópicos que interactúan y potencian su ocurrencia y severidad. Desde el punto de vista ambiental, las temperaturas extremas, los vientos intensos y la baja humedad relativa conforman el denominado “triángulo crítico” para la propagación del fuego.

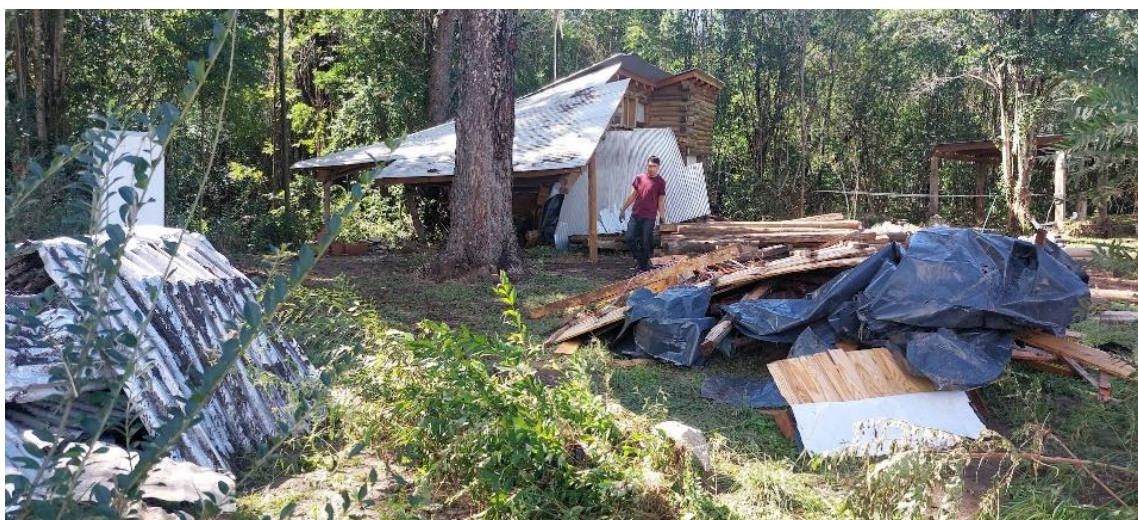
**Fotografía 75:** Cabañas destruidas. Foto: Daniel Ulla

La crecida extraordinaria superó ampliamente los antecedentes históricos conocidos por los habitantes de la zona. El evento provocó la destrucción de dos de los cuatro puentes que cruzan el río y generó daños significativos en Cañada del Sauce, incluyendo la inundación de viviendas y arrasando parte de un complejo de cabañas ubicado en la ribera (Foto 75 y 76). La fuerza del caudal fue tal que incluso se destruyeron pircas centenarias cuya ubicación y permanencia a lo largo del tiempo sugerían que nunca antes el nivel del río había alcanzado esa zona con semejante intensidad.

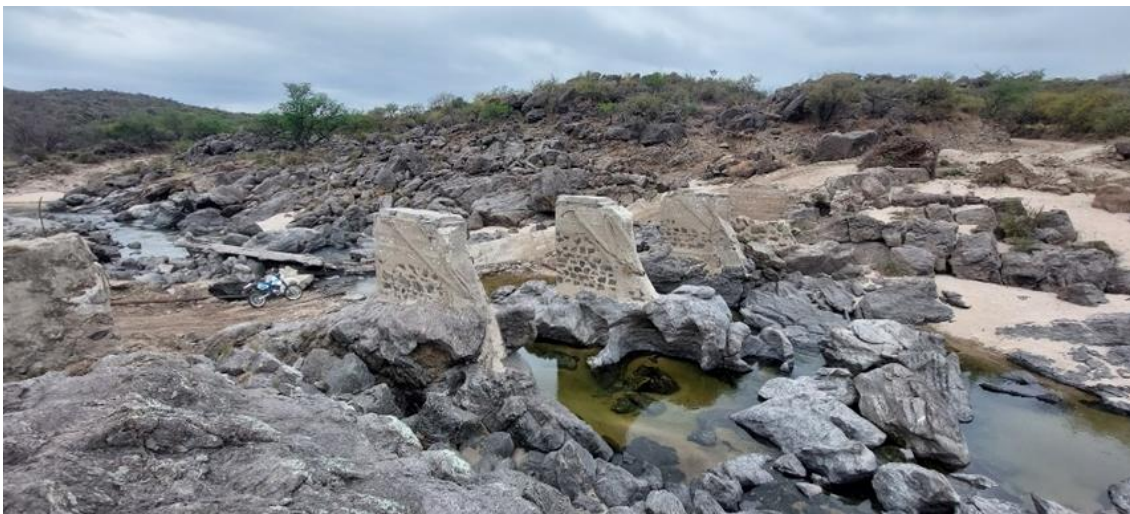
**Fotografía 76:** Destrucción del puente Videla. Foto: Daniel Ulla.

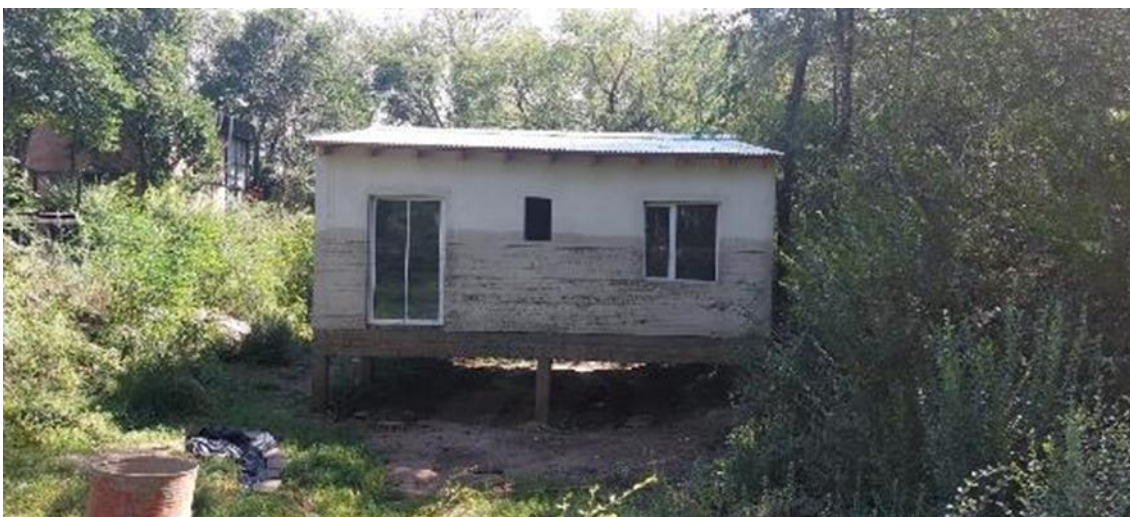
**Fotografía 77:** Vivienda en construcción a la vera del río. Se aprecia el nivel al que llegó en agua por sus marcas en los muros. Foto: Daniel Ulla.

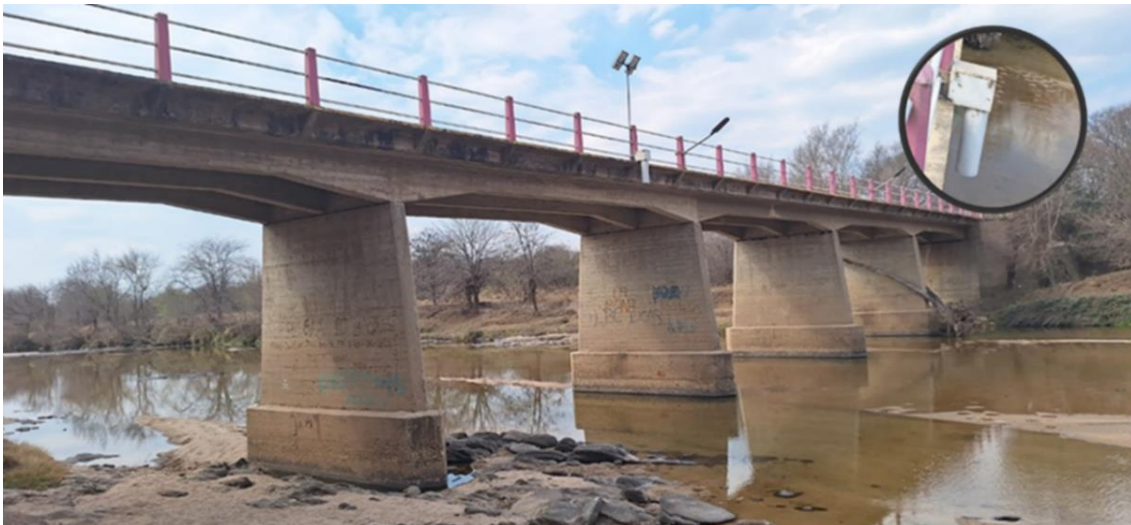
**Fotografía 78:** Estación limnimétrica automática (ELA) de Aprhi en puente RP23 V.de la Riviera. Foto:Daniel. Ulla
